**Untersuchungsobjekt: Orgel der St.-Marien-Kirche zu Rostock**

## **Stellungnahme zu Gefahrenstoffen Teil I**

Untersuchungsobjekt: Orgel der St.-Marien-Kirche Rostock

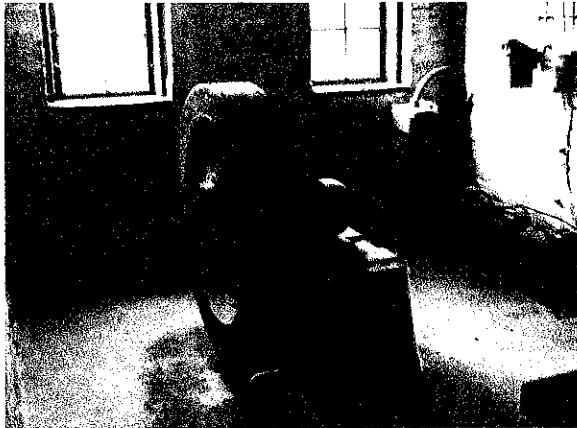
linker Winderzeuger (Orgelmotor)

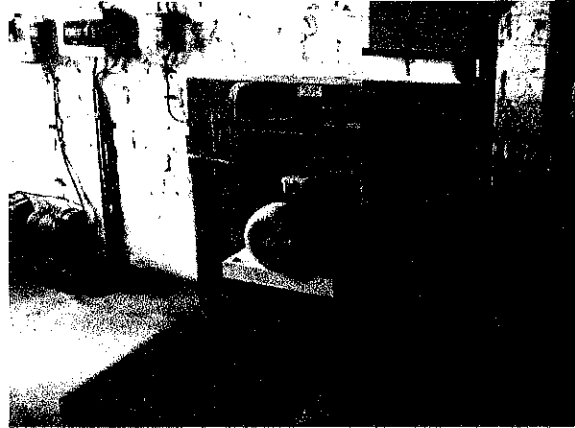
rechter Winderzeuger (Holzgehäuse)

Die Winderzeuger befinden sich in der westlichen Fensternische (Betonfußboden, Mauerwerk – abtrennbar). Der mittig liegende Rotor sorgt für Luftbewegungen und Staubaufwirbelungen im gesamten Raum (Primärbehandlung mit Hylotox 59 an Balganlage, Ständerwerk, sowie am Holzgehäuse des rechten Winderzeugers vorhanden/festgestellt)

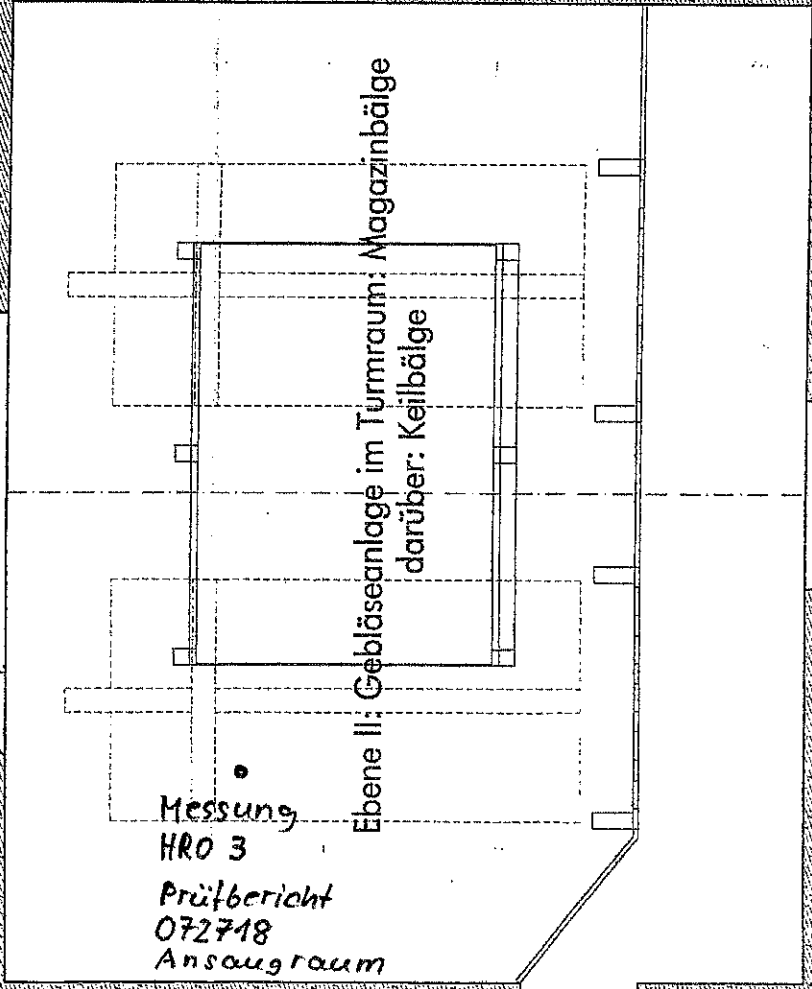
Ebene II: Gebläseanlage im Turmraum: Magazinbälge  
darüber: Keilbälge

•  
Messung  
HRO 3  
Prüfbericht  
072718  
Ansaugraum
