ROSTOCK
MARIENKIRCHE
TRAGWERK DER ORGEL

Gutachten

zur Baukonstruktion von Baldachin und Orgel-Unterbau

fertiggestellt am 18.04.2023

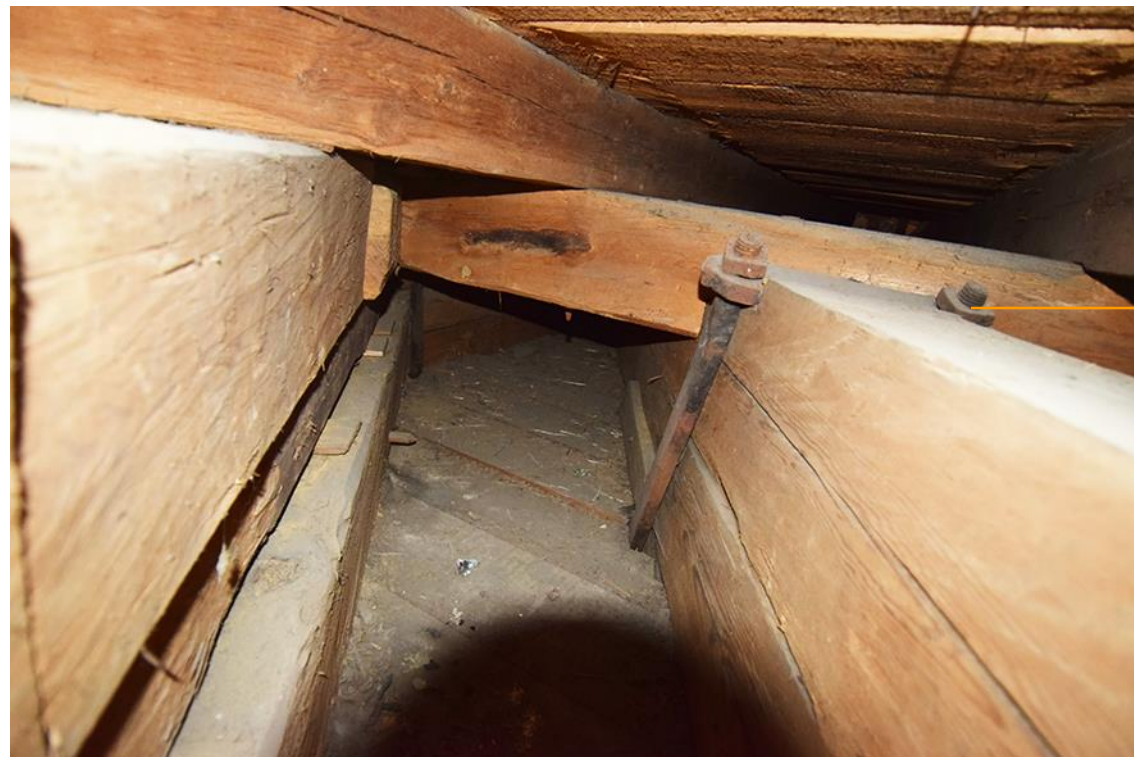
2: Blick nach Westen. Rechts die bauzeitliche Eisen-Sicherung zwischen Abstrebung und Tragbalken (Lagesicherung Zapfen/Versatz)

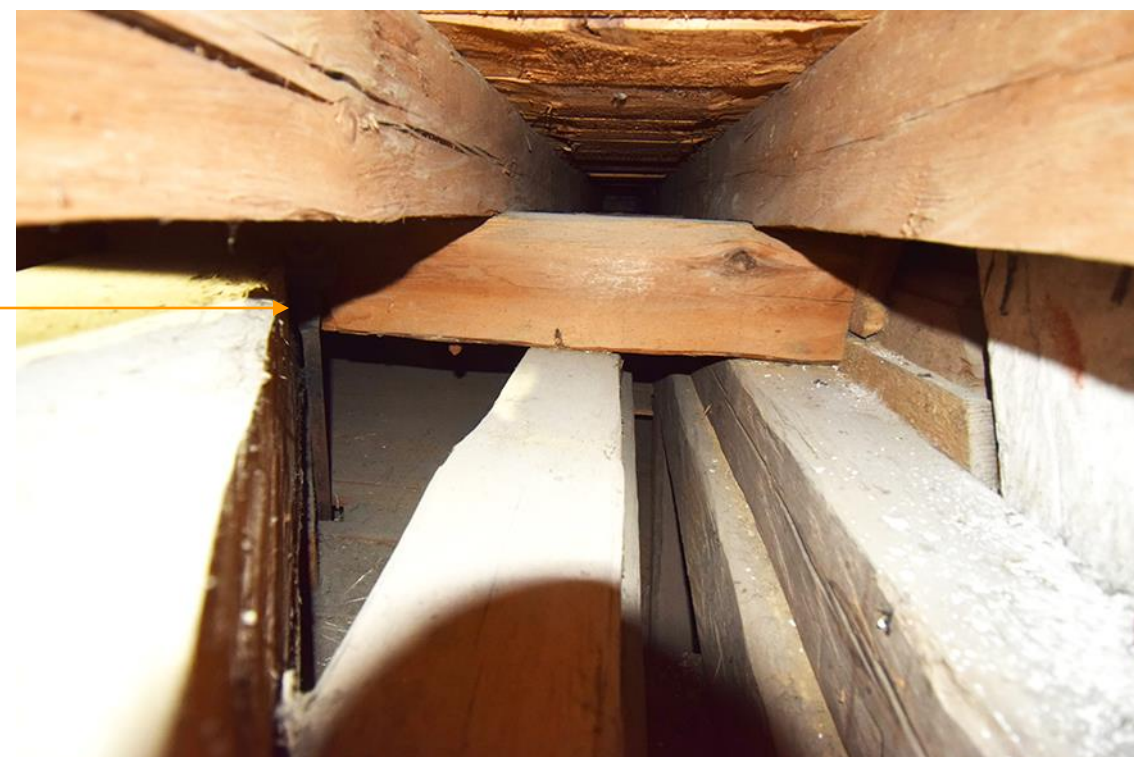
3: Blick nach Westen. Rechts Nordseite des Hauptschiffes, links im Anschnitt der schräge Tragbalken mit der Eisensicherung, vgl. Bild 2.

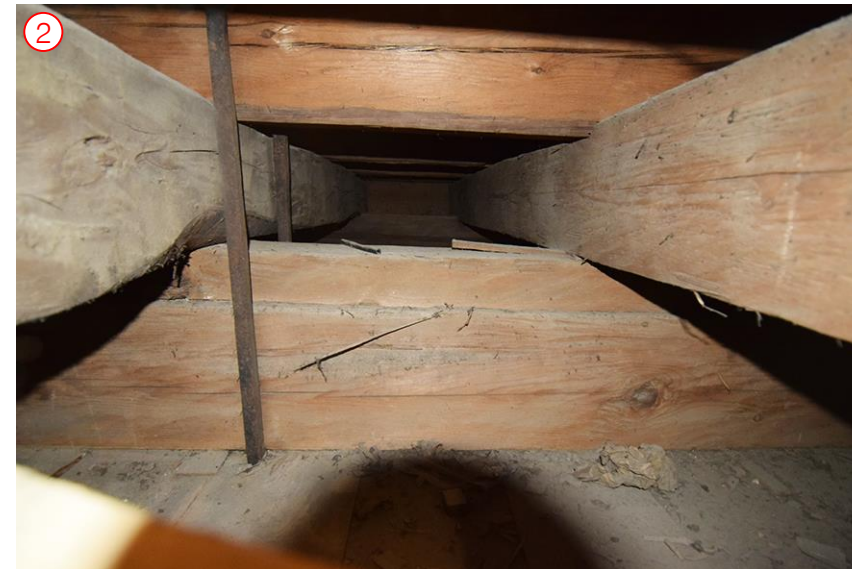
Blick nach S, unten der Tragbalken mit der Zapfensicherung für die Abstrebung

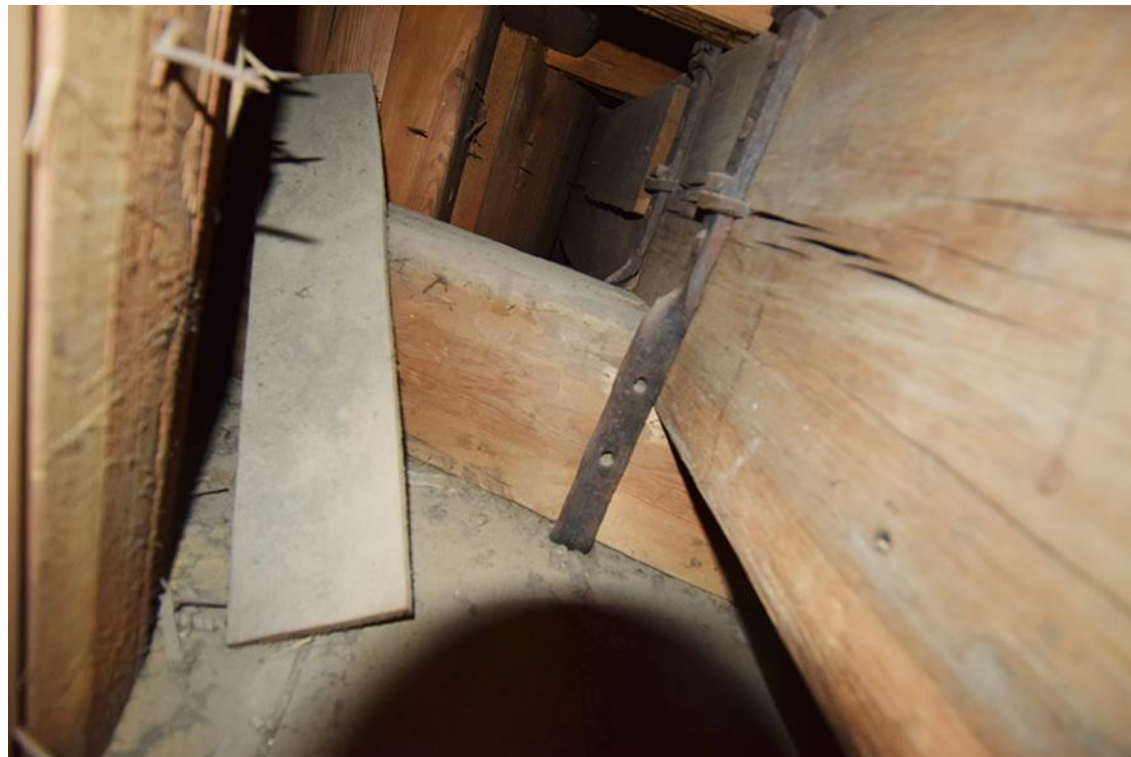
2: Blick nach S, links die Brüstung der Orgelplattform, mittig die Sicherung der Abstrebung.

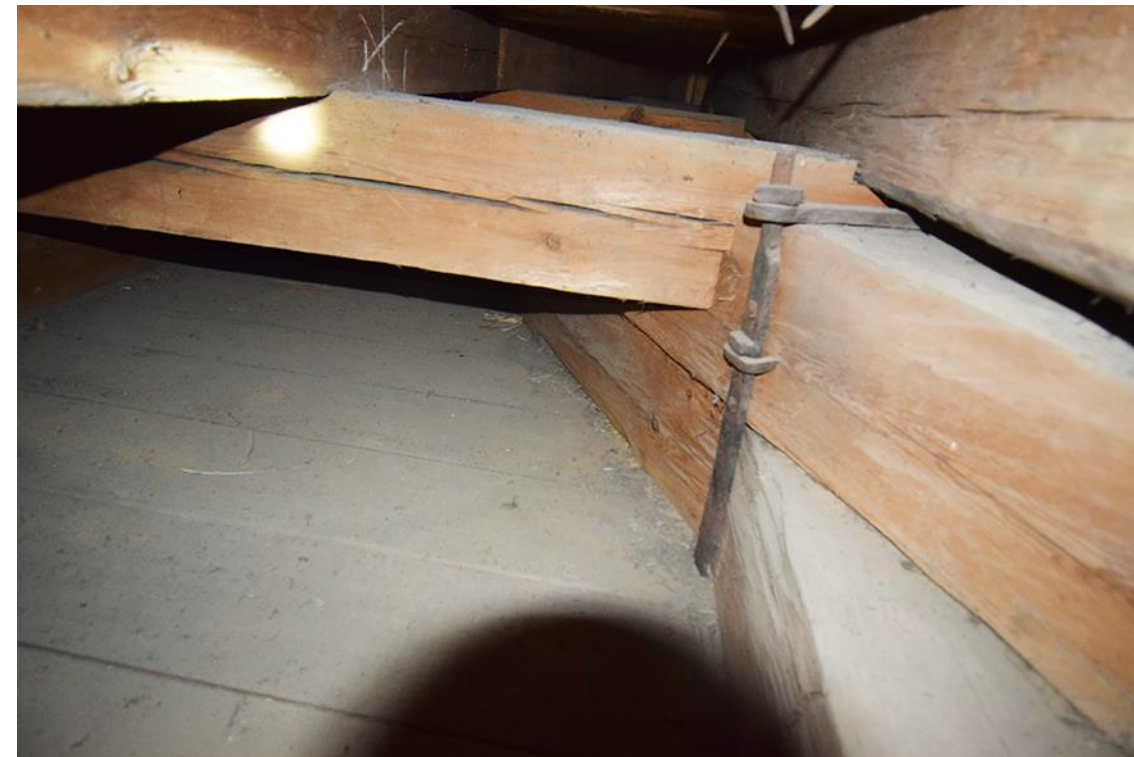
3: Blick nach O, in den Nordflügel, mittig die Sicherung der Abstrebung.

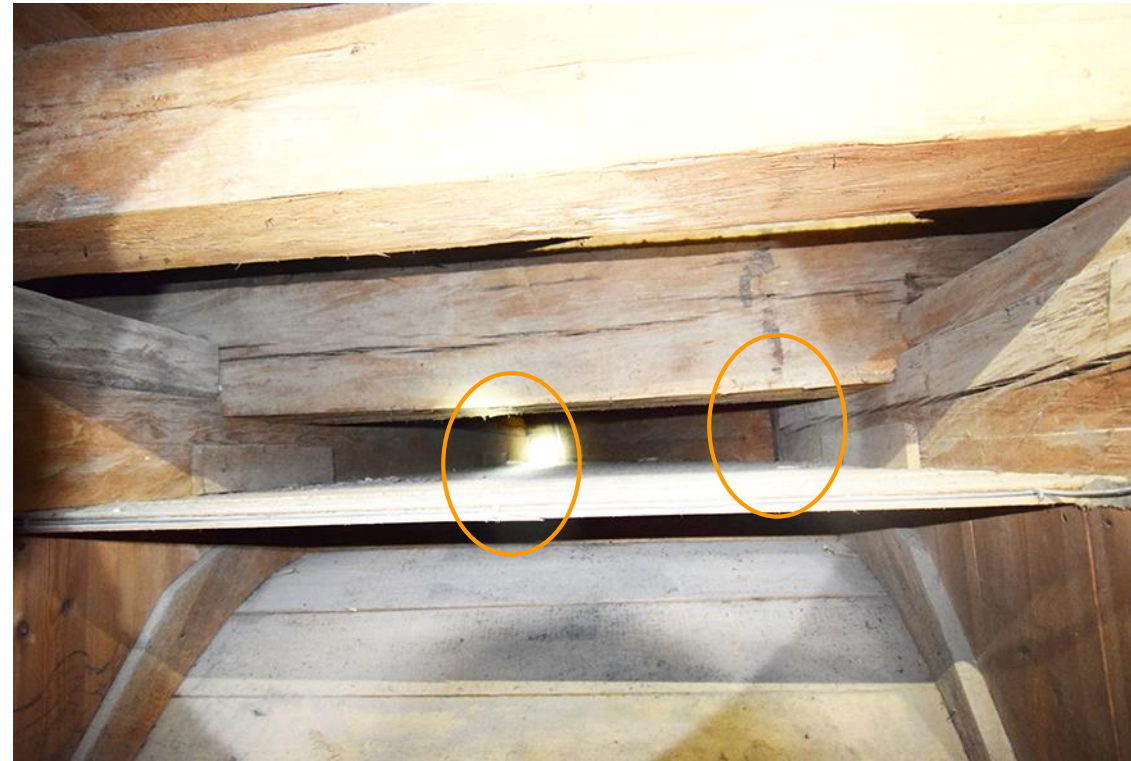
2: Blick in das Tragwerk Unterbau am Nordflügel, unten die Verbretterung der Raumschale. Markiert die Eisensicherungen der Abstreibungen.

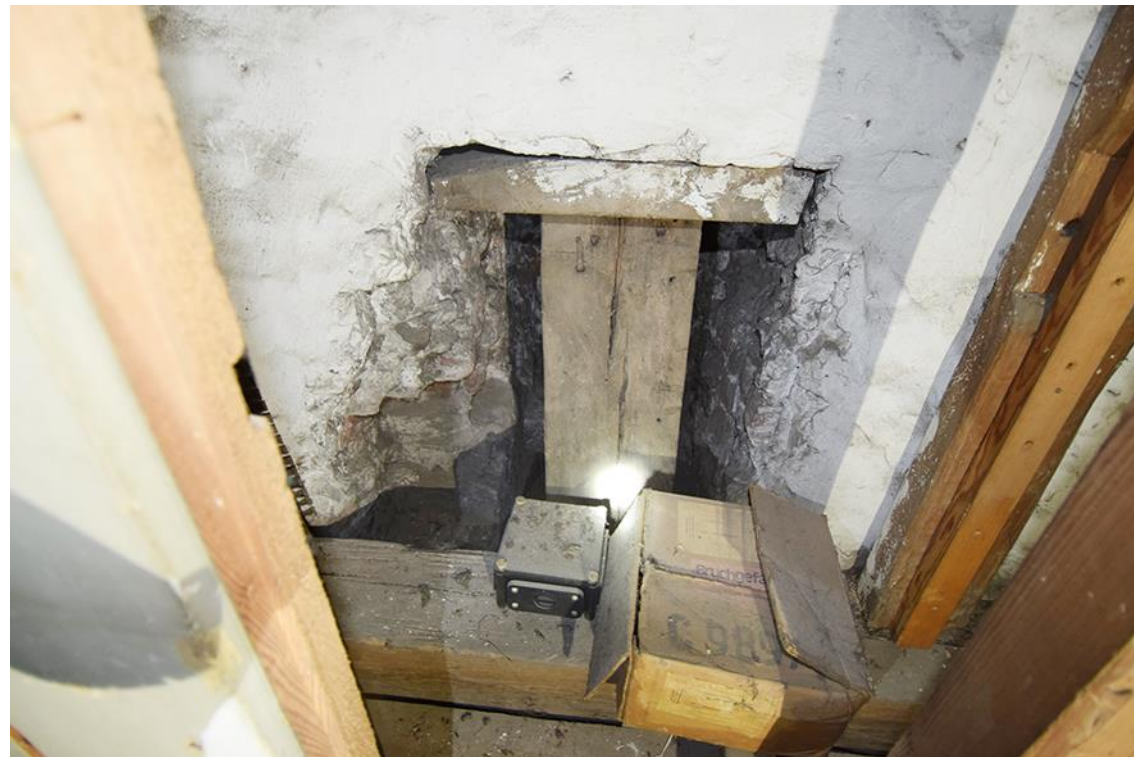
3: Westseite Mittelbau/Südflügel. Ausragender Tragbalken im Mauerwerk des Turmes mit Futterhölzern „eingekeilt“. Vgl. Skizze rechts am Blattrand.

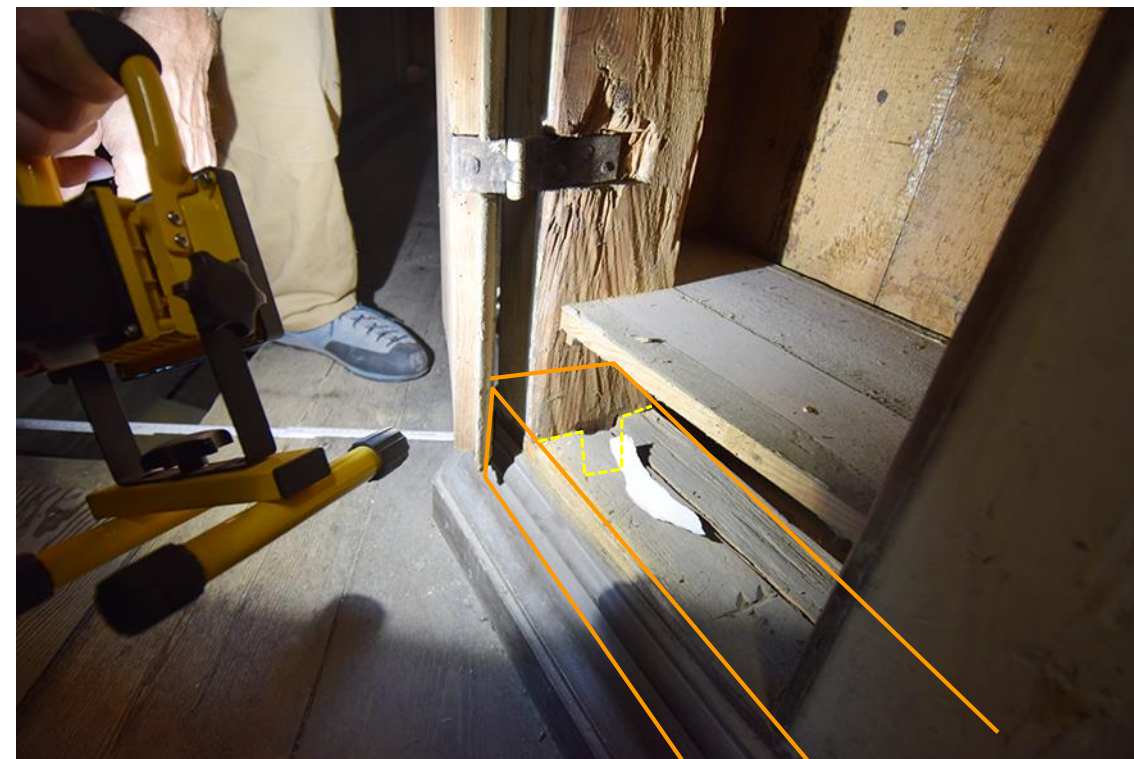
4: Vgl. Bild 3, Fußpunktausbildung: Ständer auf kurze Schwelle aufgesetzt und eingezapft. Schwelle liegt auf Bohlenlage der Plattform ohne Bezug zur Konstruktion des Unterbaus!

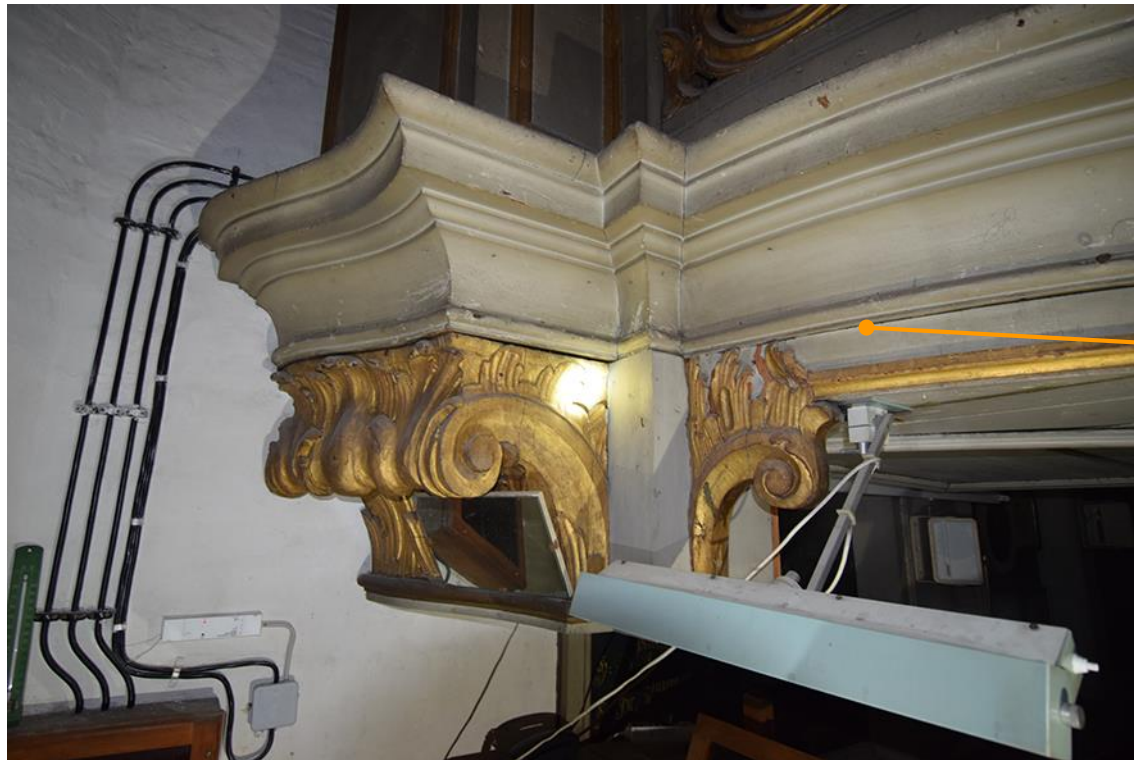
1: Konstruktion an sich analog zu Nordseite (siehe vorige Seiten), aber untere Ständer für Spieltisch von 1937 entfernt (!)

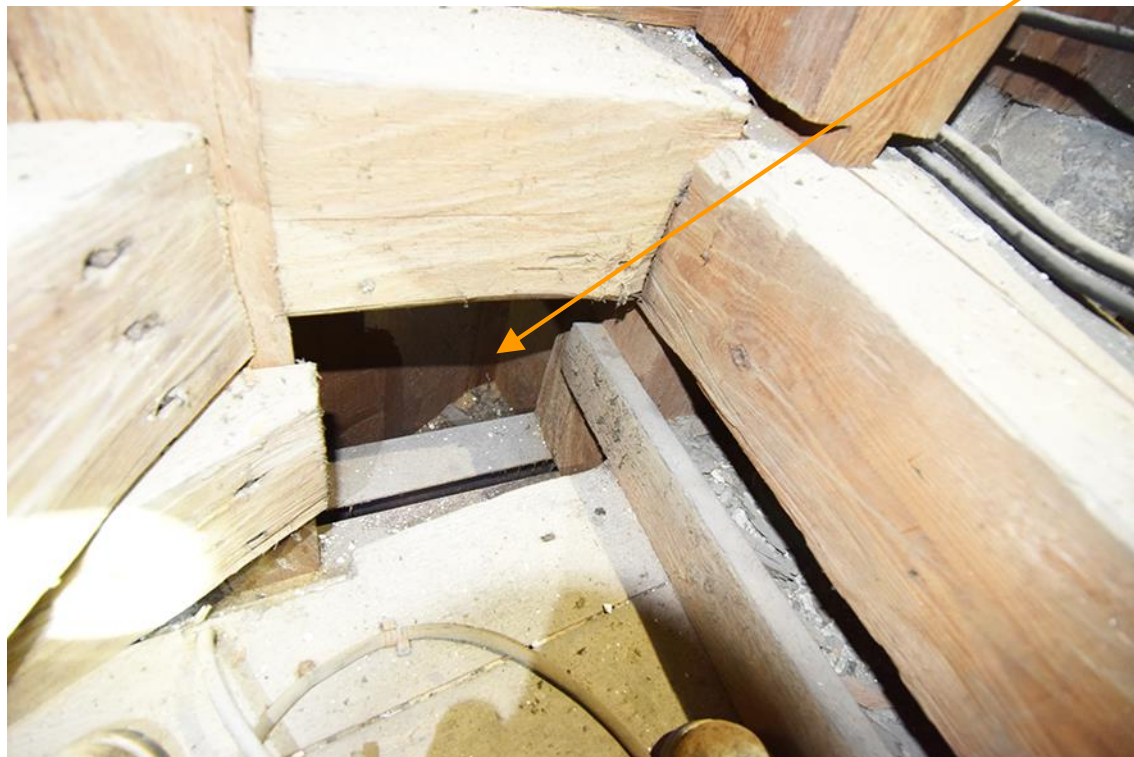
3: vgl. Bild 3: Doppel-T-Träger unter Schwell-/Riegelebene. Im Mauerwerk Hauptschiff Süd verankert, Abfangung für Orgeltisch.

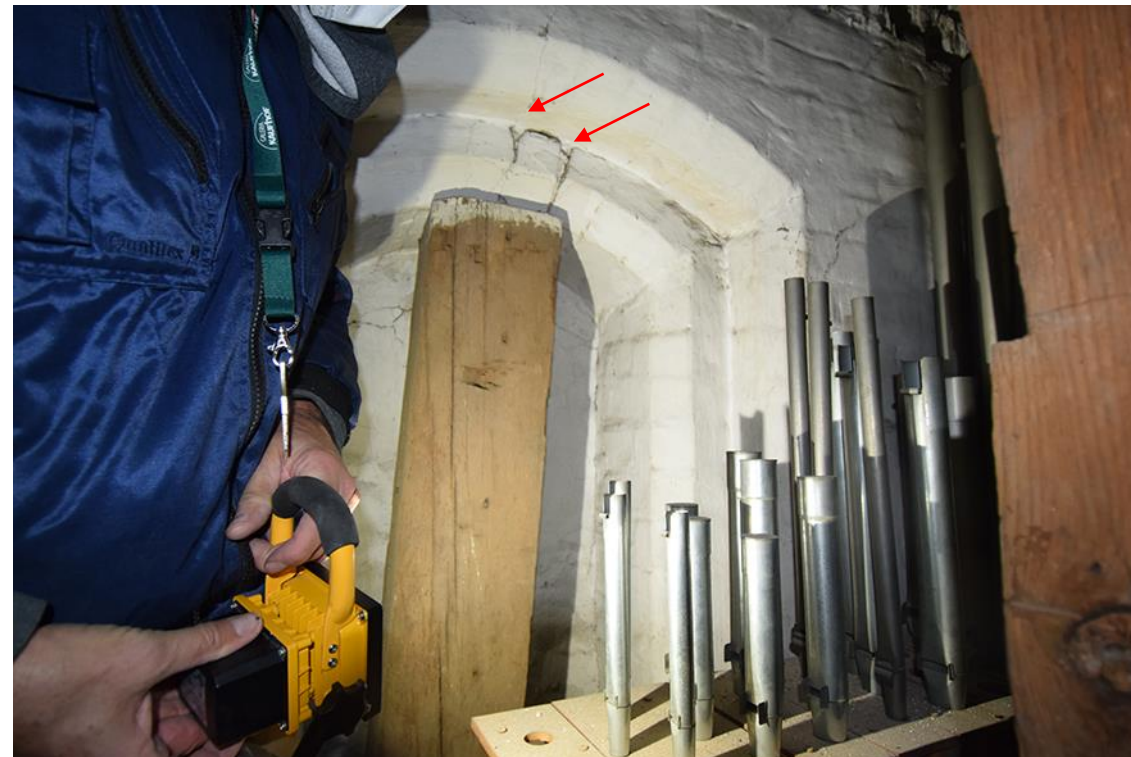
4: Vertikale Auskeilung Kragbalken am Südseitenschiff, in Mauernische Triforium. Oberhalb Rissbildung im Mauerwerk.

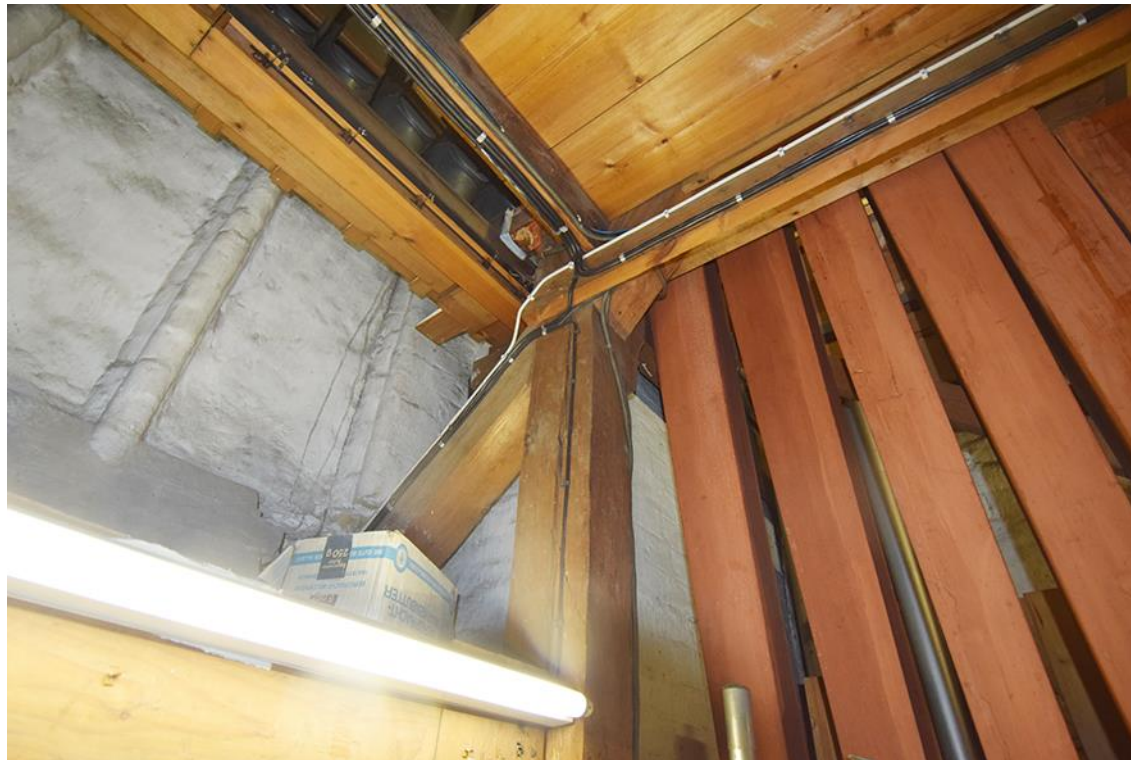
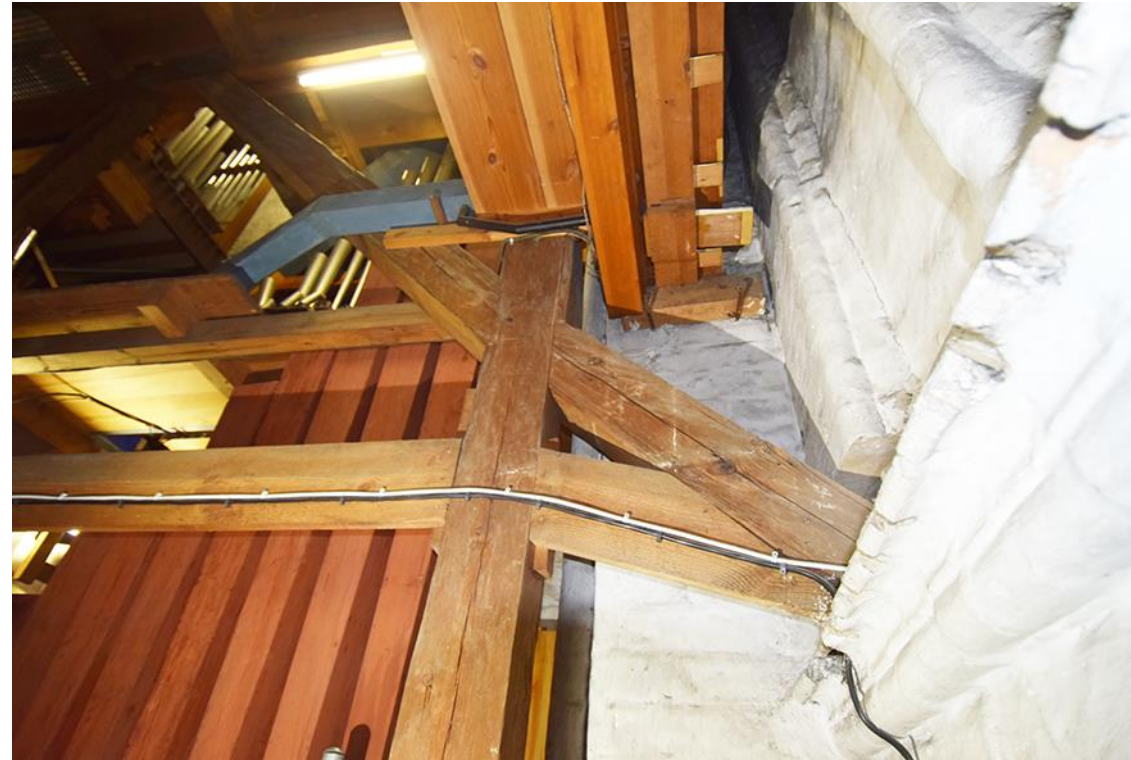
1 und 2: Mittelteil, westliche Konstruktionsachse. Große, sprengwerksartige Abstrebung des abschließenden oberen Orgelaufbaus zu den Außenmauern. Nordseitig (Bild 2) zusätzlich ergänzte untere Strebe.

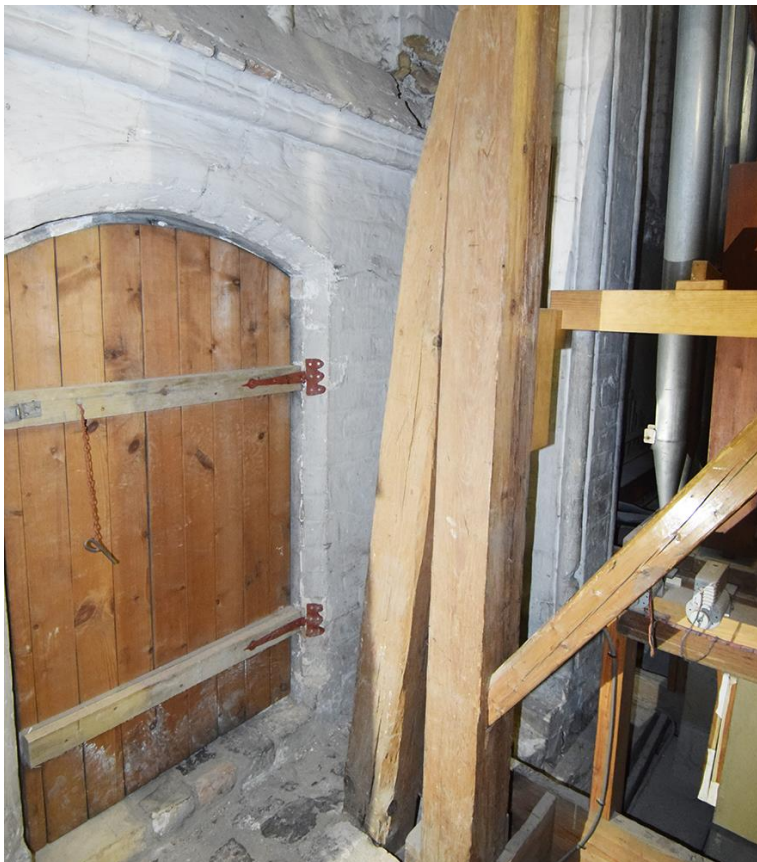
3: Nordseite, Ständerachse 2 v.W., typische Ausbildung: Offenbar waren alle Außenständer an der Nord- und Südseite ehemals auf die Mauerbank
