ROSTOCK
MARIENKIRCHE
TRAGWERK DER ORGEL

Gutachten

zur Baukonstruktion von Baldachin und Orgel-Unterbau

fertiggestellt am 18.04.2023

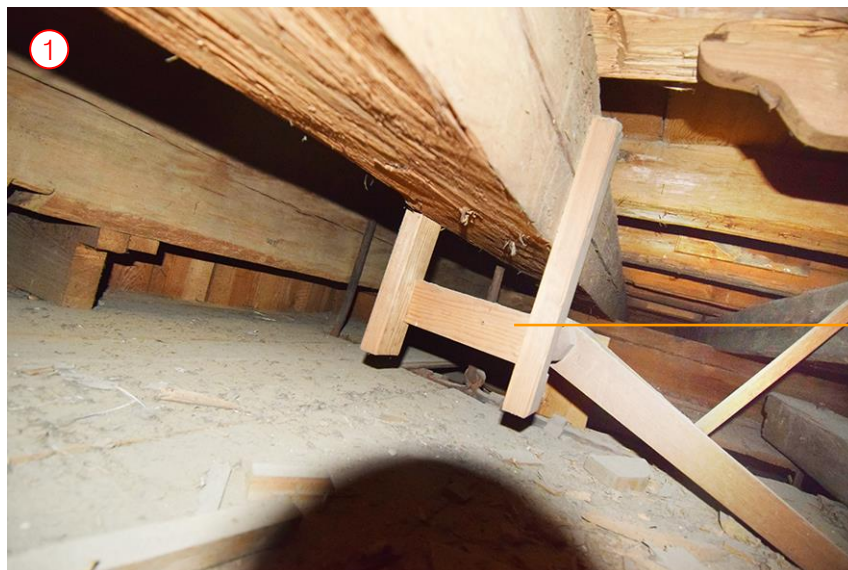
Blick nach S, in die Konstruktion des Mittelteils. Unterhalb anschließend das Tragwerk des Baldachins.

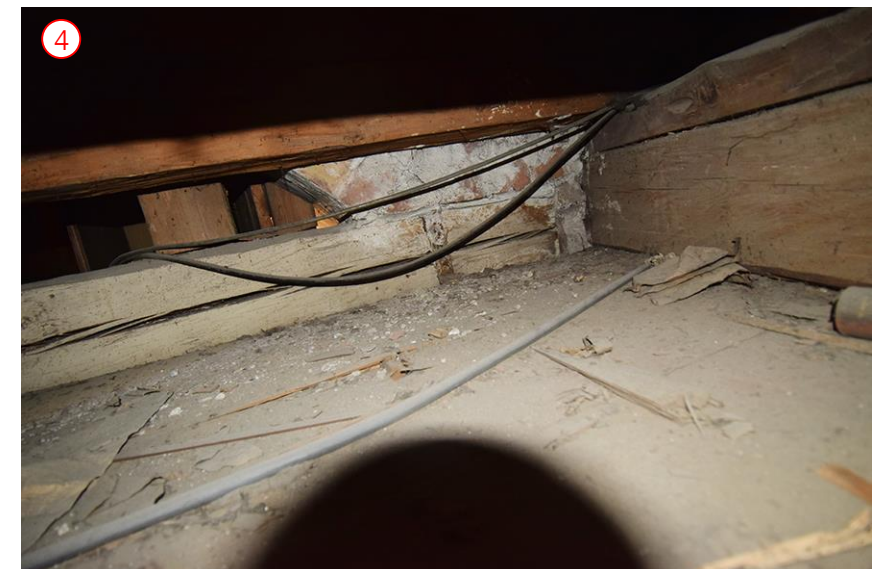
Blick nach W, zum Turm, rechts der im Turmmauerwerk gelagerte Tragbalken

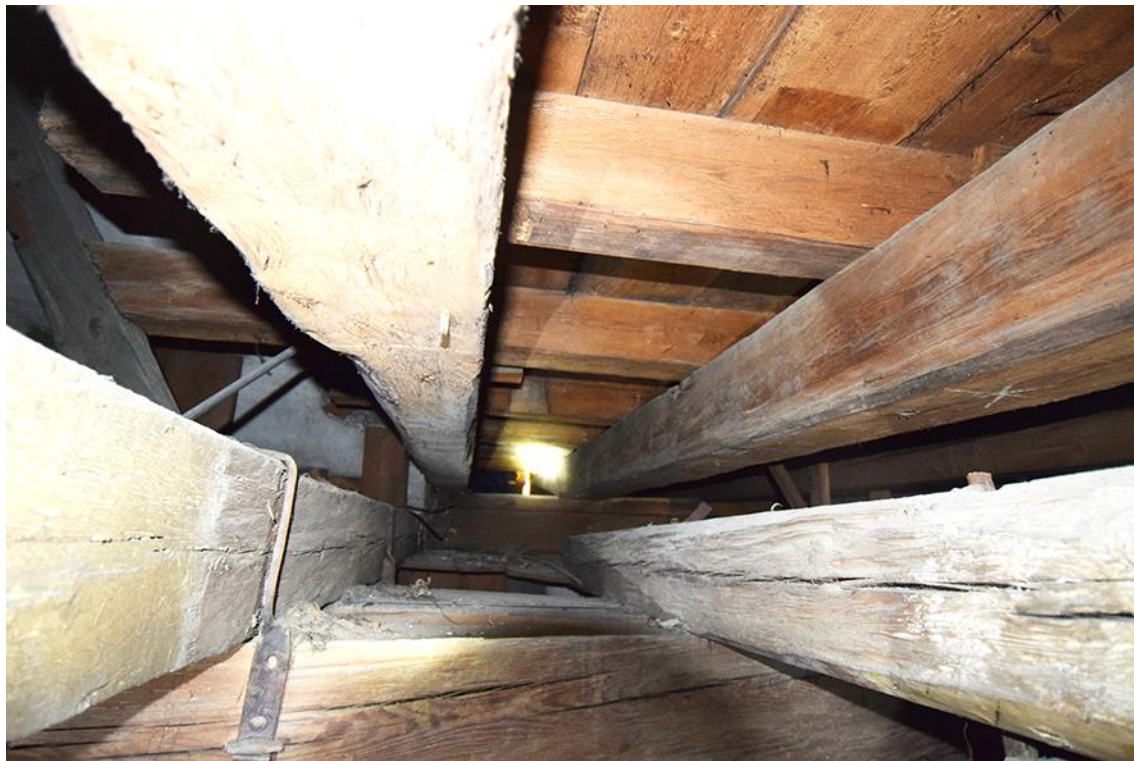
1: Blick nach N, Balkenlagen am Mittelbau. Unten Tragwerk des Baldachins, oben die mittlere und obere Lage des Unterbaus.

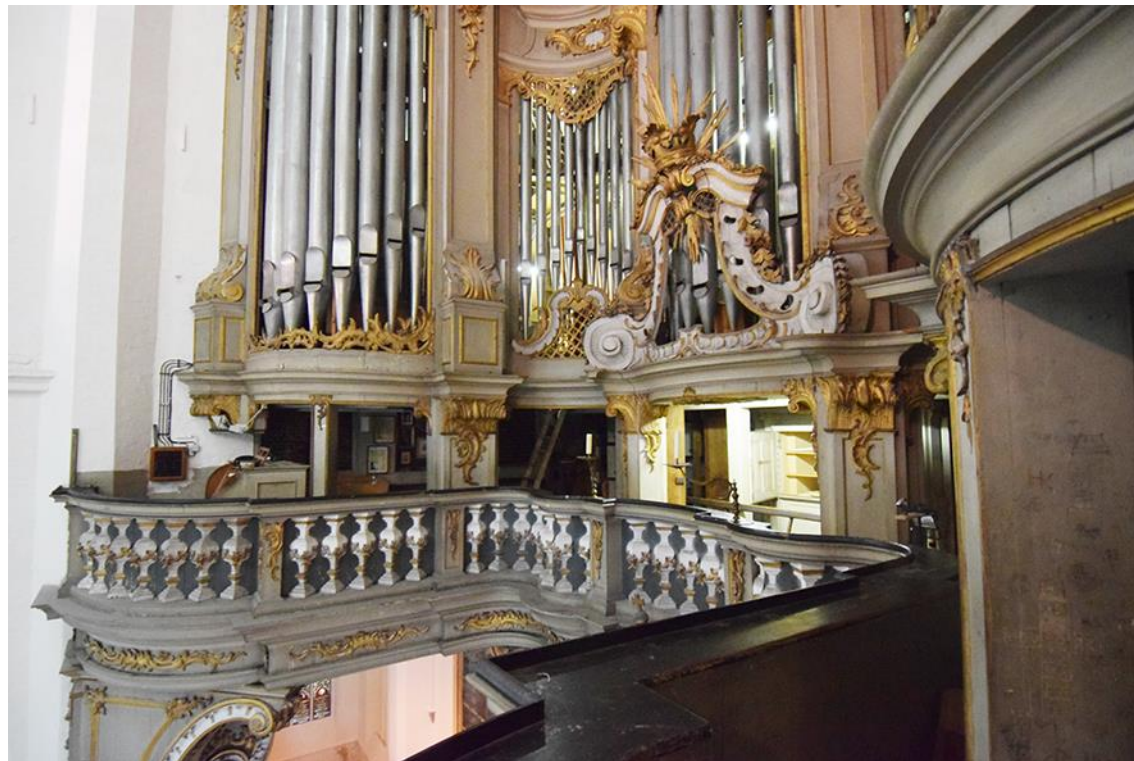
1: Blick vom Nordflügel zum Mittelteil der Orgelplattform. Orgelaufbau mit verkleideten Ständern auf den Unterbau gesetzt.

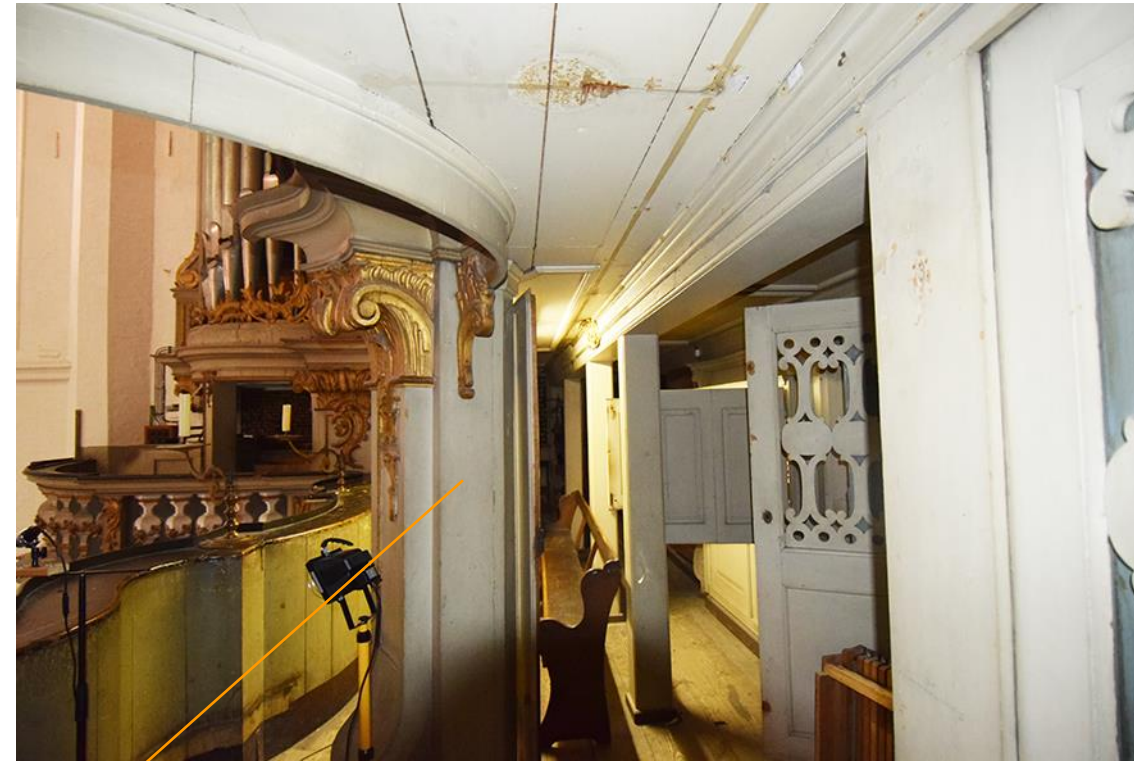
2: vgl. Bild 1: Plattform Mittelteil, Blick nach S.

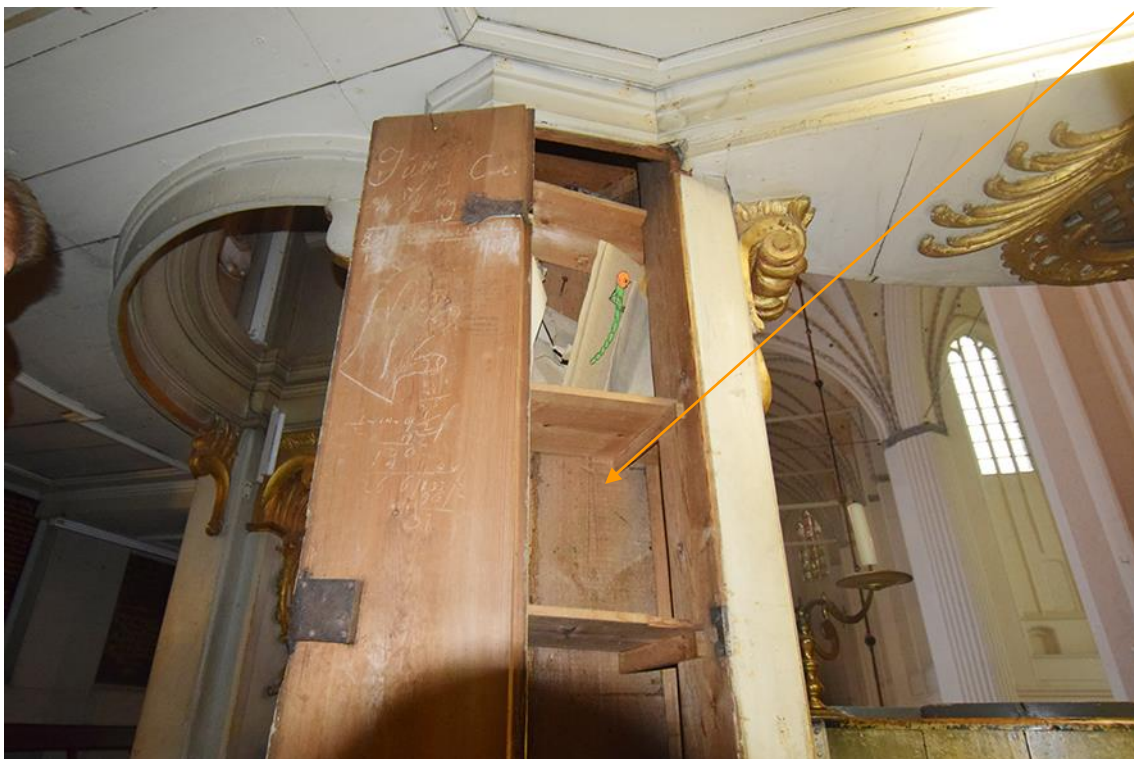
3: Nördliche Ständerkonstruktion am Mittelbau. Zwei parallele Ständer, verkleidet und mittig als Schrank ausgebaut.

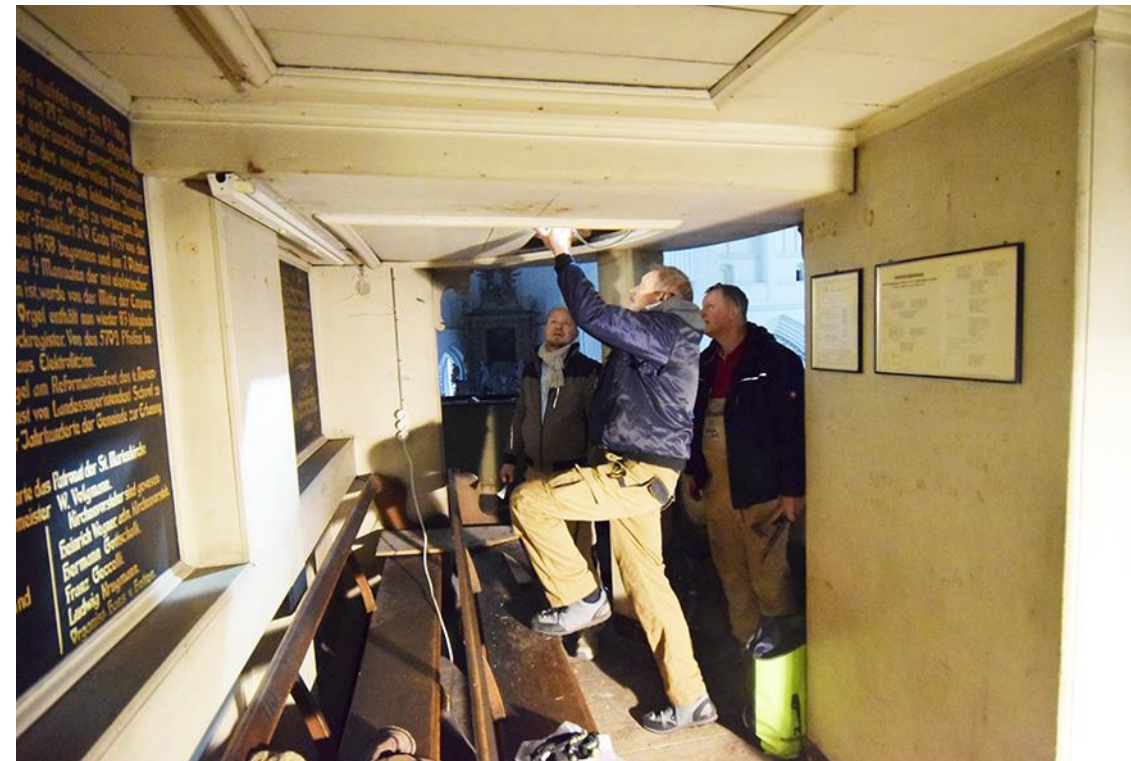
2: Nordflügel, Blick nach O, Durchführung der Bauteilöffnung.

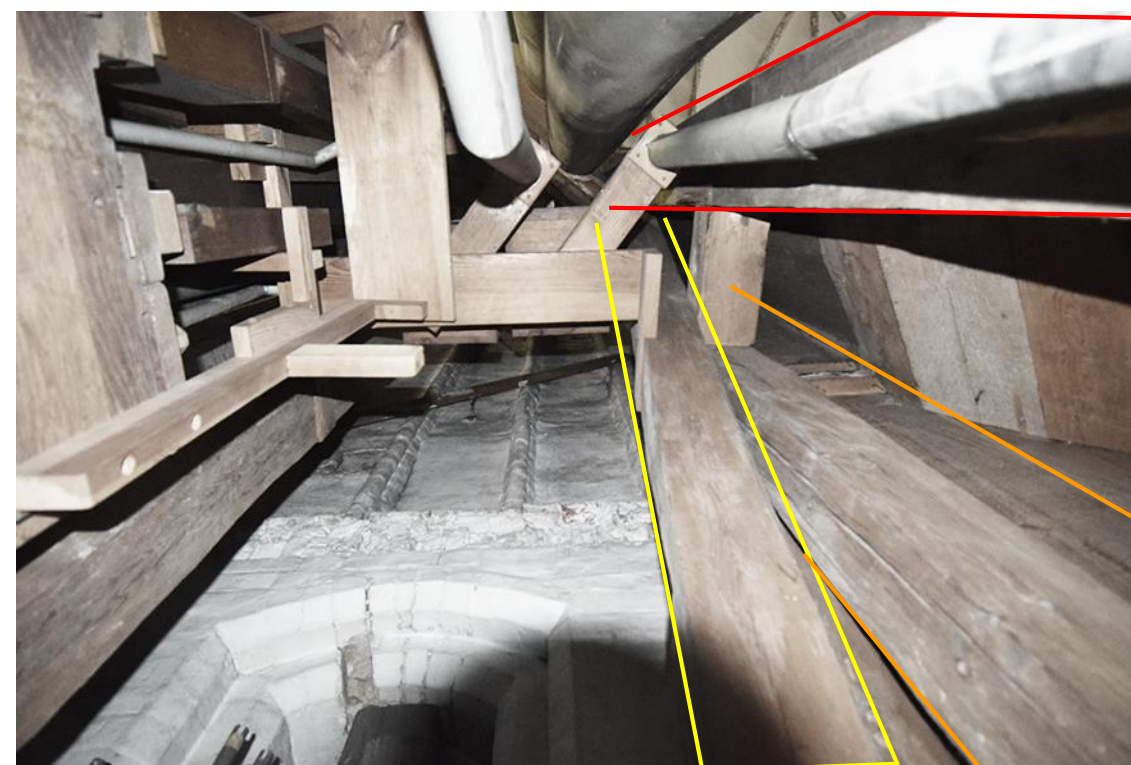
4: Blick nach oben/Norden in die Öffnung

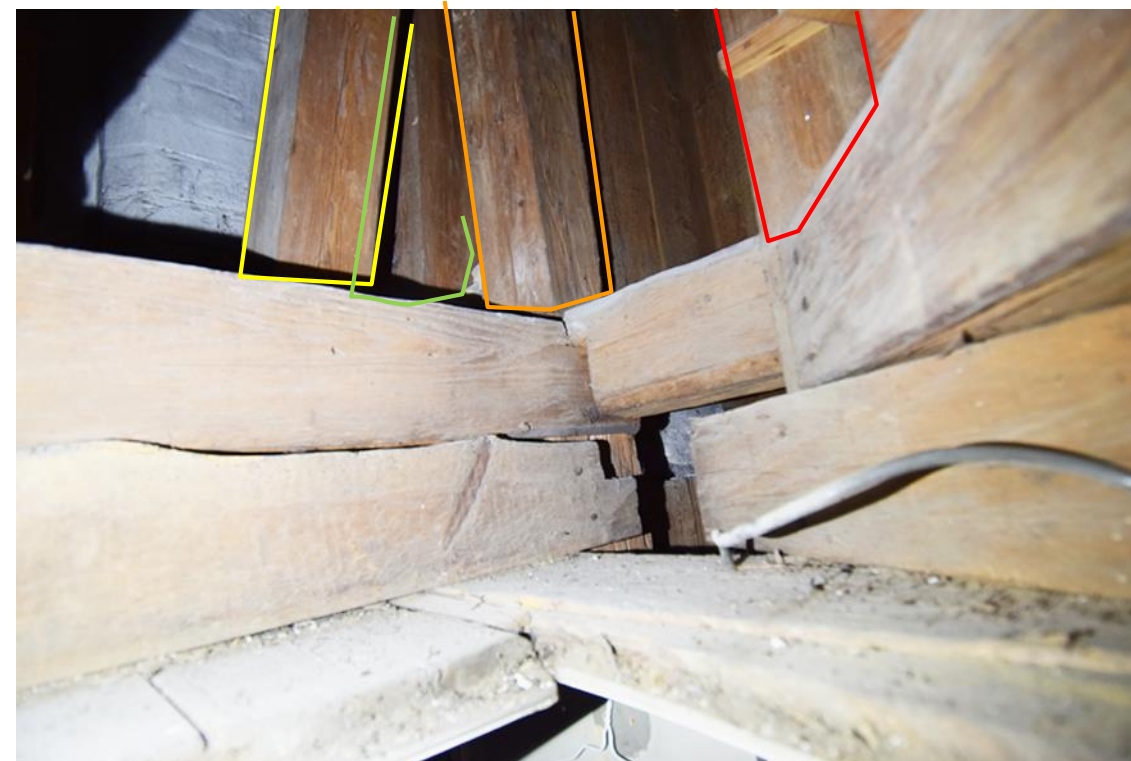
2: Ebene 1., Blick auf den Stockwerkswechsel von den unteren zu den oberen Ständerabschnitten mit Schwell-/Riegelkonstruktion

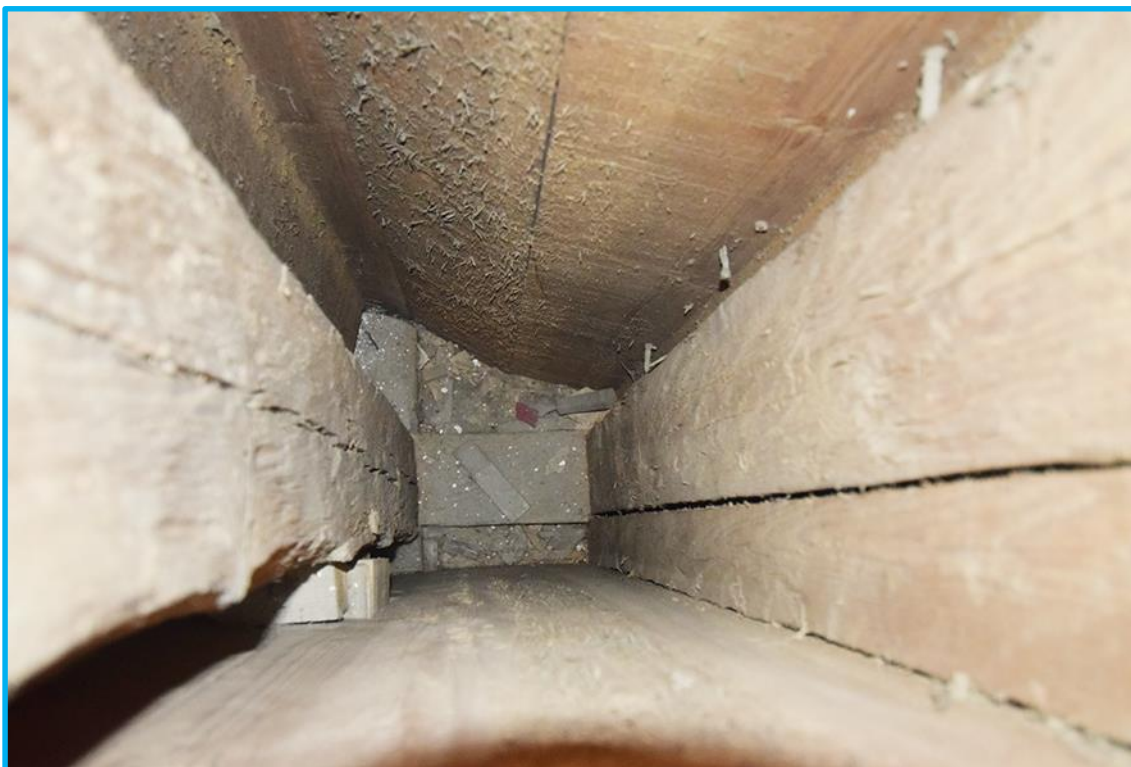
3: Blick von oben in das verkleidete untere Ständerpaar.

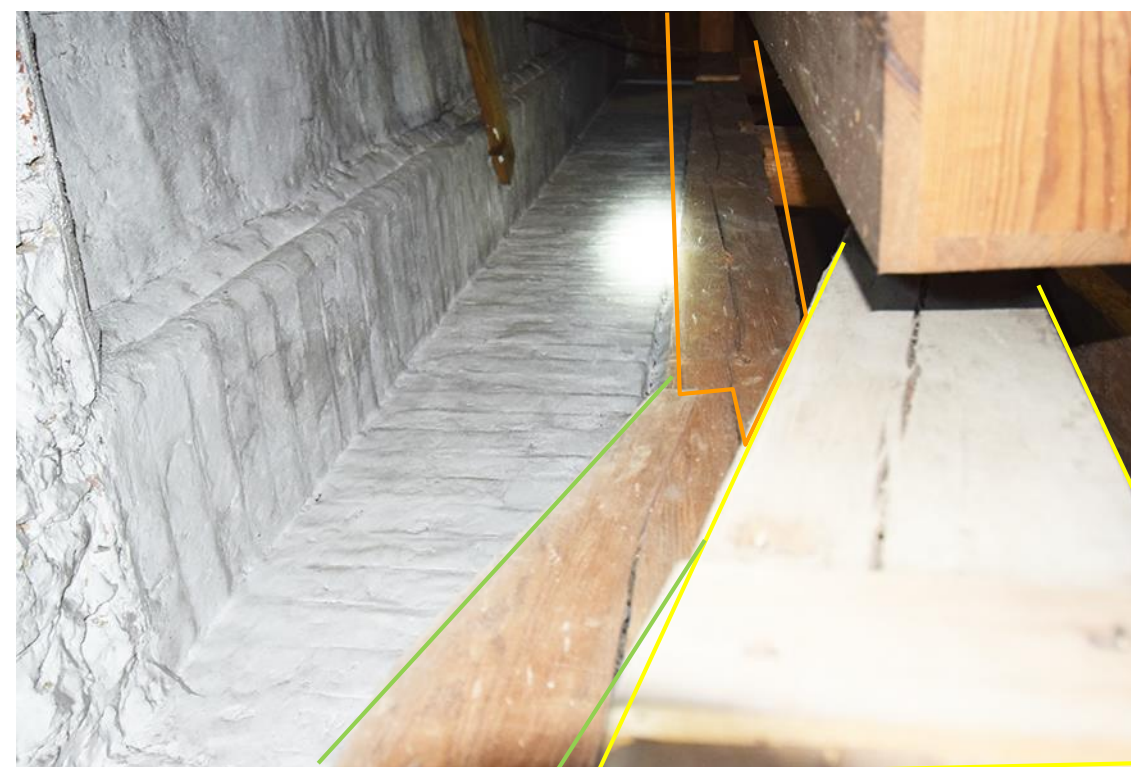
4: Nordostecke, mit Abstreben der beiden oberen Ständersr auf die Mauerbank des Triforiums.
