ROSTOCK
MARIENKIRCHE
TRAGWERK DER ORGEL

Gutachten

zur Baukonstruktion von Baldachin und Orgel-Unterbau

fertiggestellt am 18.04.2023

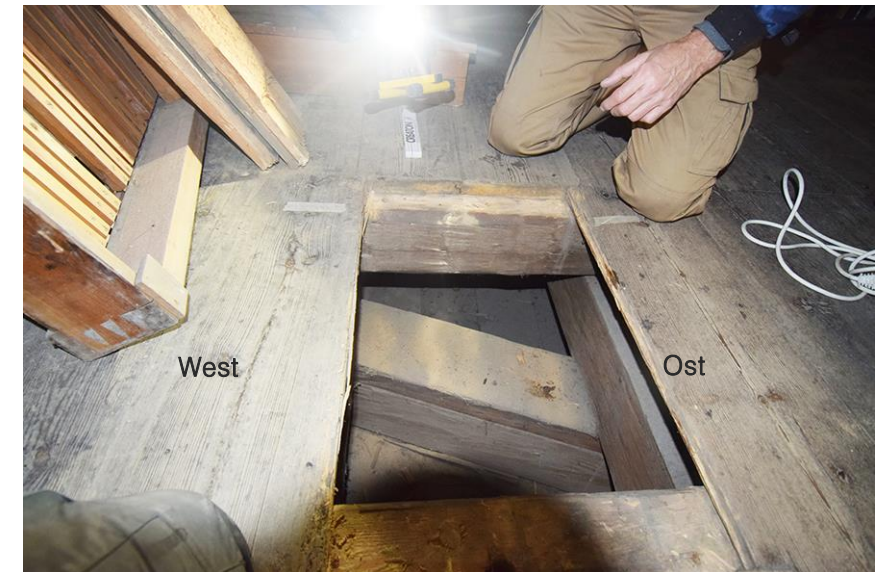
Aufsicht auf die Öffnung

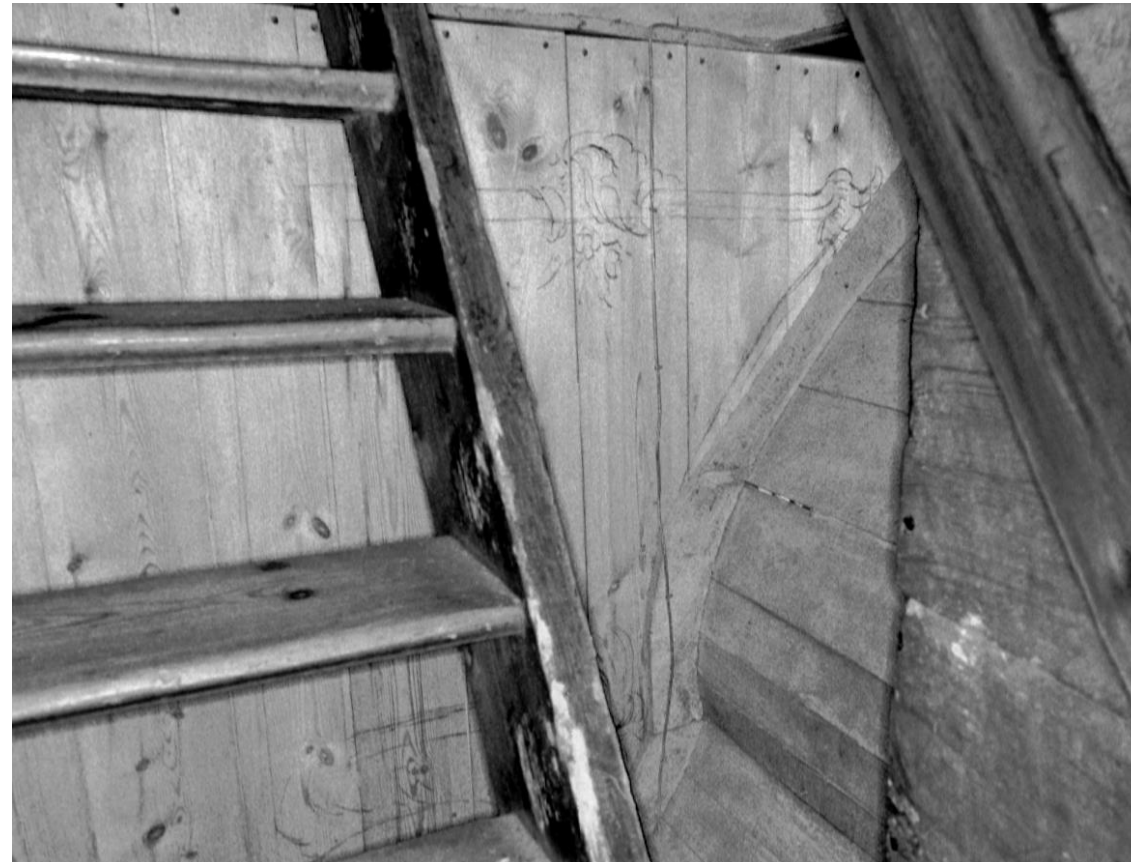
4: Treppenaufgang auf die Orgelplattform. An der Verbretterung wohl bauzeitlicher Entwurf für die Gestaltung der Raumschale.

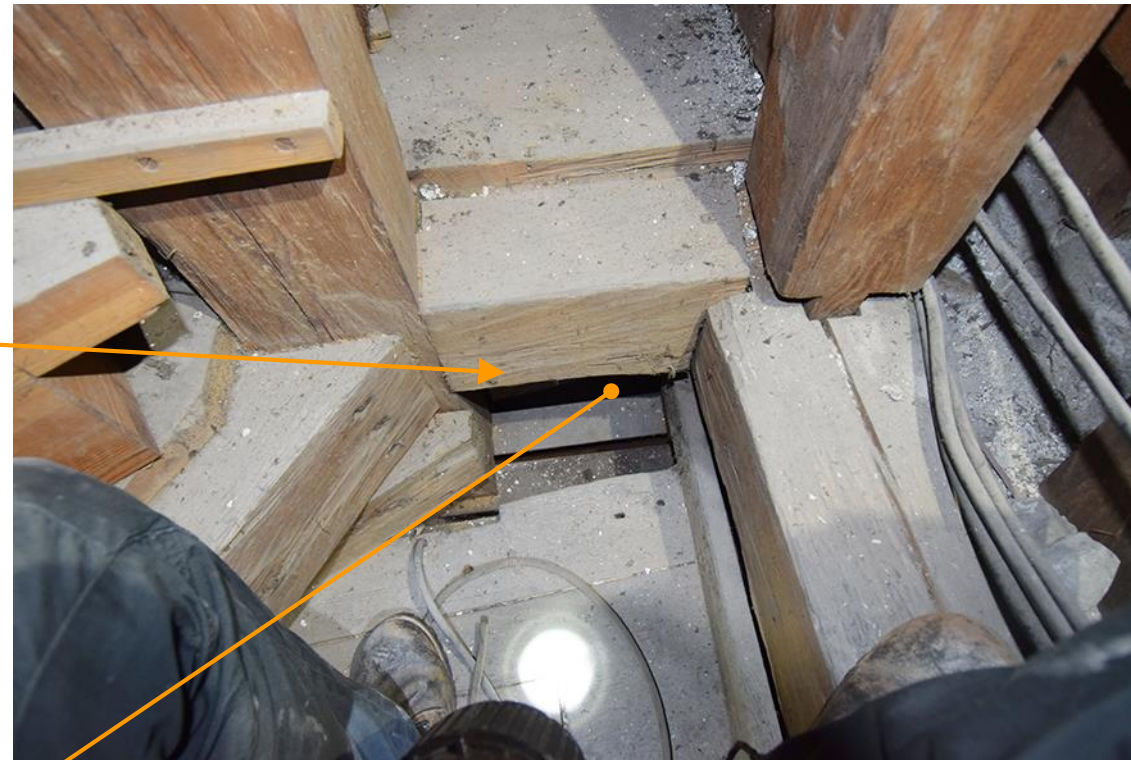
2: Blick von oben auf die Ebene 1 mit dem Wechsel zwischen oberen und unteren Ständern
